Požární ochrana historické budovy zámku Plumlov

Bakalářská práce
2022

Univerzita Tomáše Bati ve Zlíně
Fakulta logistiky a krizového řízení

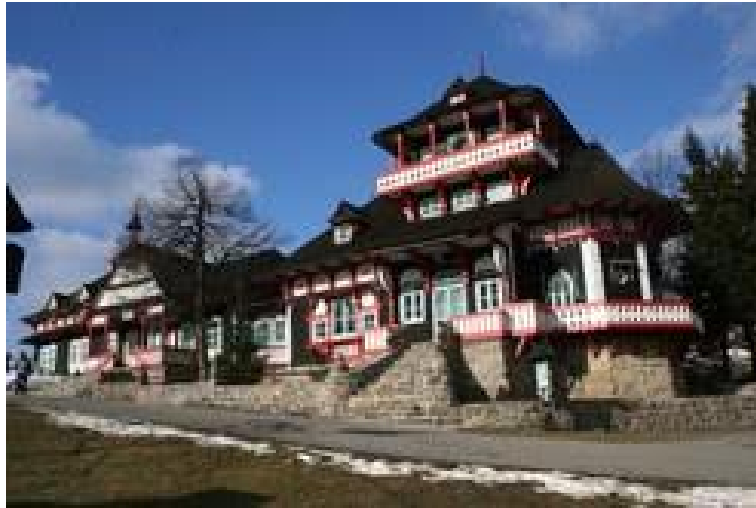
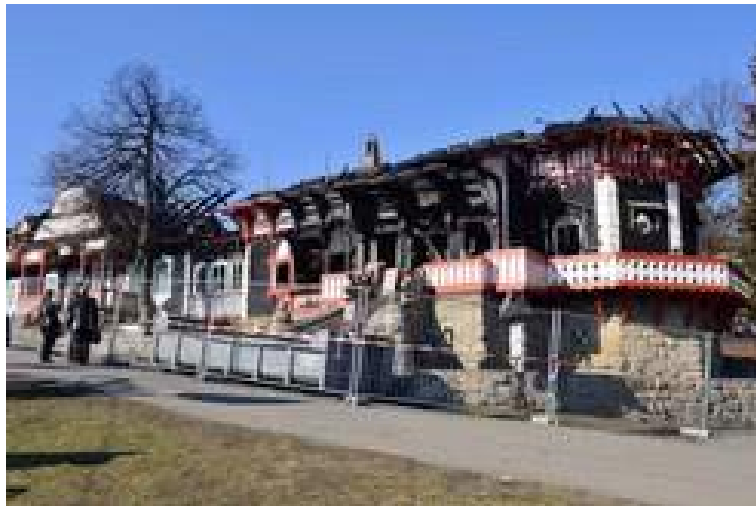
Obrázek 1 je ukázka horské chaty Libušín před požárem. Následující obrázek 2 je focen následujícího rána po požáru.

Obr. 1 – Libušín před požárem (Holišová, 2019)

Obr. 2 – Libušín po požáru (Holišová, 2019)

Mezi nejznámější požáry Národních kulturních památek v poslední dekádě určitě patří požár horské chaty **Libušín** na Pustevnách v Moravskoslezských Beskydech. Tento požár postihl prakticky celou chatu a památku naprosto zdevastoval. Příčina tohoto požáru svým způsobem patří také do této kategorie. Krátce po půlnoci 3. března 2014 byl hlášen požár chaty Libušín na Pustevnách, která v devadesátých letech prošla kompletní rekonstrukcí a stala se Národní kulturní památkou. Libušín byla dřevěná srubová stavba se třemi nadzemními podlažími, v níž se nacházela restaurace s kuchyní, sociální zařízení, technické zázemí, zázemí pro personál a bytová jednotka, která v době požáru sloužila pouze jako úložný prostor. Z památkového hlediska byl jednoznačně nejcennější tzv. Jurkovičův sál. Tento sál byl bohatě zdoben freskami s valašskou tematikou dle návrhu Mikoláše Alše a také

byl vybaven historicky cenným interiérem. Chata samotná byla vybavena elektronickou požární signalizací, která dle záznamu detekovala požár, ovšem informaci nepřenesla na centrální pult požární ochrany. Dá se tedy říct, že tento prvek požární ochrany v tomto případě selhal a samotný požár byl hlášen až v době plného rozvinutí požáru. Za půl hodiny od oznámení požáru byl vyhlášen II. stupeň poplachu a na místo dorazilo deset jednotek požární ochrany v čele s HZS Zlínského kraje z Valašského Meziříčí. Velkým problémem byl silný vítr a sálavé teplo, které mohlo rozšířit požár na okolní budovy, především na chatu Maměnka, která sama je také Národní kulturní památkou. Z toho důvodu bylo třeba okolní budovy ochlazovat a předejít šíření požáru. Silný vítr však velice podporoval hoření chaty Libušín a to především ve vyšších patrech a na střeše chaty. Po jedné hodině ráno byla ustavená výšková technika a bylo zahájeno hašení střechy a podkroví. Za několik minut se však velká část střechy bortí a s ní i celá nadstavba. Před třetí hodinou ranní byla provedena lokalizace požáru a zasahující jednotky rozebíraly zbytky střechy a vyhledávaly skrytá ohniska. Dohašovací práce pak trvaly ještě několik hodin. Až před jednou hodinou odpoledne byl požár kompletně zlikvidován a na místě zůstala pouze místní jednotka SDH Prostřední Bečva jako požární dozor. Hned v následujících dnech se rozjelo vyšetřování příčin požáru. Po pečlivé dokumentaci požáru, výslechu svědků a dalších postupů připadaly v úvahu možné příčiny požáru jako úmyslné zapálení neznámým pachatelem, závada na elektroinstalaci a příčina spojená s užíváním topidla a stavem spalinové cesty. Následným vyšetřováním příčiny byla vyloučena závada na elektroinstalaci a nakonec i úmyslné zapálení. Komínové těleso bylo prokazatelně určeno jako místo vzniku požáru. Právě tato komínová tělesa byla v roce 2007 opravena, ovšem zřejmě ne úplně správně. Jako příčina požáru tedy byla stanovena nedbalá práce muže, který byl za opravu těchto těles odpovědný a následně byl obviněn z přečinu ohrožení z nedbalosti. Během toho incidentu nedošlo k žádnému úmrtí osoby či újmě na zdraví, ovšem historické a finanční škody byly obrovské. Samotná škoda byla vyčíslena na 80,5 milionu korun. (Otrusina, Bitala, Juráň, 2014)

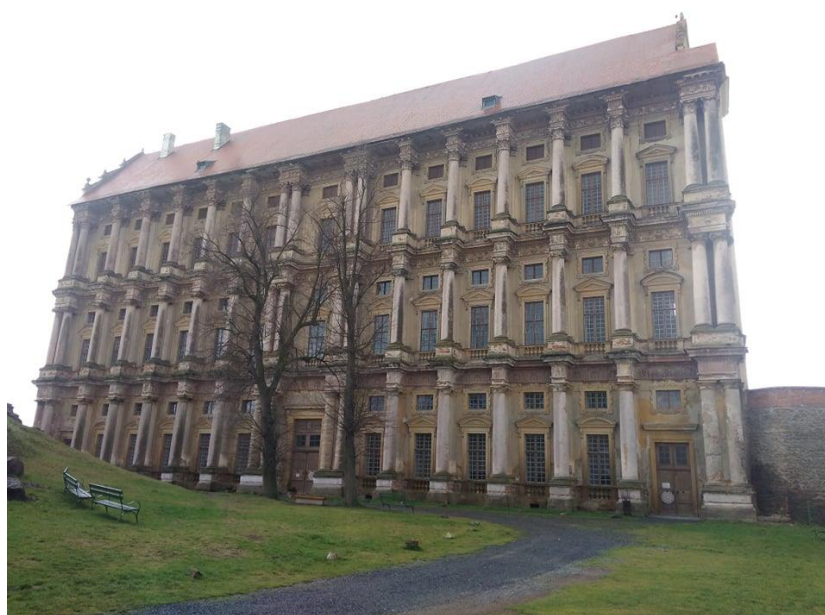
Obr. 3 – Vysoký zámek (vlastní)

prostřední a levý. Všechny jsou pochopitelně ze strany nádvoří. Největší a nejhonosnější je vstup prostřední. Budova má 6 nadzemních podlaží a půdu. Přízemí a první tři patra jsou obytná, 4. a 5. patro jsou nedokončené prostory zámku. V některých částech 4. patra nejsou ani dokončené podlahy. V budově je vybudováno dvojí schodiště. Na východní straně zámku je velké, široké, panské schodiště a na straně východní je malé točité schodiště, které mělo sloužit pro služebnictvo. Obě schodiště jsou dřevěná a vedou celým zámkem od přízemí až na půdu. Jednotlivá patra jsou si konstrukčně velice podobné. Na jižní straně zámku vede vždy dlouhá chodba kolem oken po celé délce zámku. Z chodby pak vychází pokoje, které jsou propojeny jak chodbou, tak většinou i mezi sebou navzájem. Uprostřed patra je pak obvykle jeden velký sál. Na východní straně zámku je vybudována bašta, která má prakticky tři patra. Jeden vstup je volně přístupný směrem od nádvoří pod úroveň přízemí zámku. Na úrovni přízemí zámku je vybudována menší místnost, která v minulosti plnila funkci kaple. V úrovni prvního patra je pak nejvyšší část bašty. Bašta není nějak zastřešena a její poloha umožňuje výhled na podhradský rybník a lesy drahanské vrchoviny. Na obrázku 3 je zámek vyfocen ze strany od nádvoří.

Z již dříve uvedených důvodů má zámek neobvyklý vzhled. Na obrázku 3 je zámek vyfocen ze strany od nádvoří. Ze strany nádvoří má zámek 42 m na výšku, na délku měří 61 m a na šířku pouze metrů 16. Ze strany od nádvoří má zámek mnohem bohatší fasádu a z této strany jsou vybudovány i tři řady sloupů, které jsou zakončeny ozdobnými hlavicemi. Vždy jedna

Samotný vysoký zámek je velká budova obdélníkového půdorysu. Nachází se na druhé straně nádvoří, právě za zmíněnými trosky hradu. Zámek má tři možné vchody a to pravý,

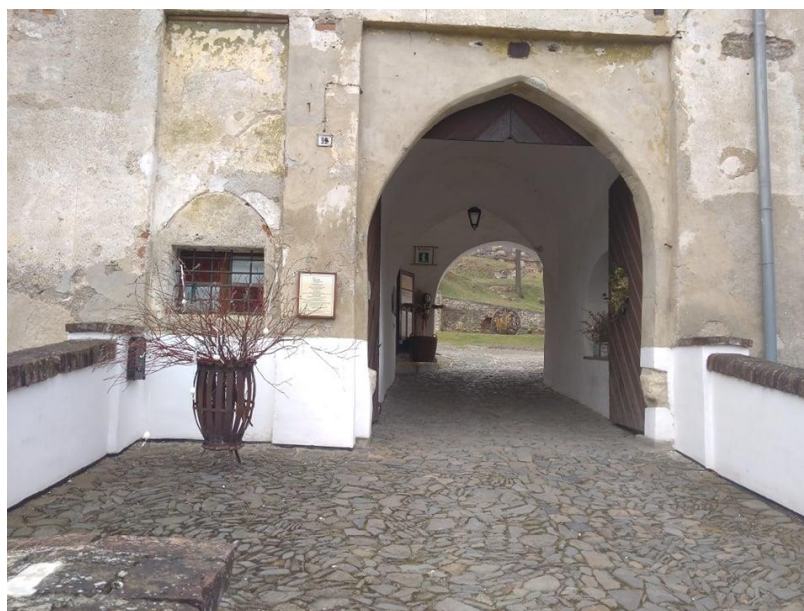
Obr. 4 – Problémový průjezd na nádvoří (vlastní)

prováděno poměrně bez problému, komplikace nastaly na komunikacích vedoucí přímo k průjezdu na nádvoří. K samotnému průjezdu na nádvoří vedou dvě komunikace, které jsou ovšem poměrně úzké. Během příjezdu dalších jednotek požární ochrany docházelo k zatarasení cest pro cisterny určené pro kyvadlovou dopravu. Bylo tedy nutné odstavit požární techniku z místa komunikace a zajistit tak řádný provoz kyvadlové dopravy. Tato skutečnost se dá využít jako poučení, pro možný příští zásah. V případě řešení podobné situace je tedy hned na začátku potřeba řešit příjezd jednotek, tak aby nedocházelo k ucpání těchto komunikací. Střešní konstrukce nízkých budov zámku představovaly pro zasahující hasiče poměrně složité podmínky pro zásah. Byla zde poměrně složitá orientace a samotná konstrukce omezovala hasiče v pohybu. Na obrázku 6 je vidět jak požár postupoval přes dřevěnou konstrukci střechy. Požár střešní konstrukce se však podařilo zlikvidovat a bylo zahájeno hašení uskladněného dřeva v budově. Toto dřevo bylo za pomoci nakladače vyváženo před budovu, kde následovalo jeho hašení. Během této činnosti byla za pomoci termokamery také nalezena a zlikvidována poslední skrytá ohniska. Úplné ukončení likvidačních prací bylo stanoveno na 5:12 ráno. Dobrovolné jednotky byly následně odesílány zpět na základny a byl stanoven požární dozor na místě zásahu, který zajistila místní JPO. Na uhašení požáru bylo třeba 90 000 litrů vody. (Velitel zasahující JSDH Plumlov – Ctibor Kocourek, 2022)

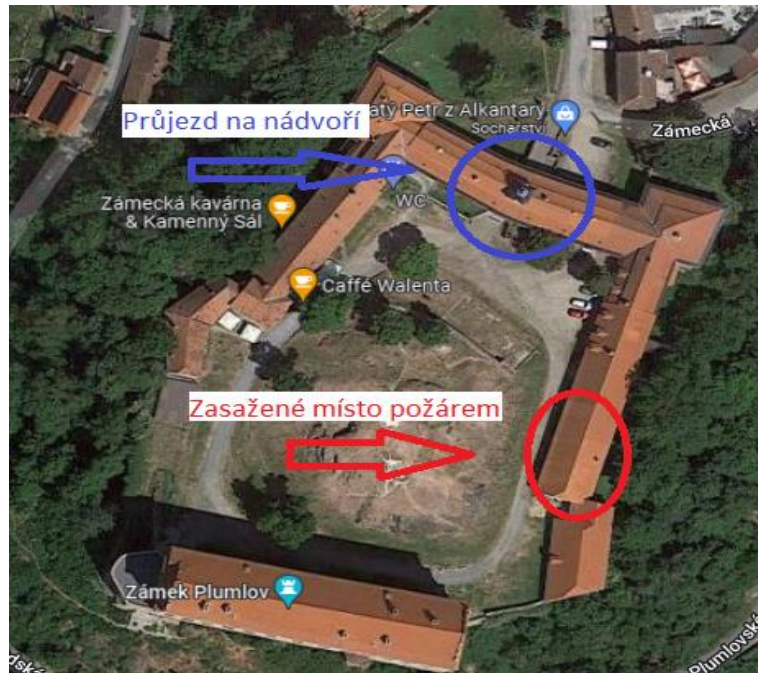
Obr. 5 – Nádvoří s vyznačením požáru (Google maps, 2022)

Dne 11. 10. 2016 v 1:02 byl na KOPIS hlášen požár levého křídla nízkého zámku na nádvoří zámku Plumlov. V části, kde požár vznikl, se v té době nacházelo uskladněné dřevo. Klenba nad touto částí je cihlová, ovšem přes prohoření trámu nad vraty se požár poměrně rychle šířil na střešní konstrukci. Konstrukce střechy na nízkém zámku je převážně dřevěná a požár se tak poměrně rychle šířil. První jednotky požární ochrany na místo dorazili již v 1:10. Po příjezdu byl požár rozšířen na přibližně 25 metrech střechy. Již během příjezdu jednotek docházelo k problémům. První problém byl již u brány na nádvoří, která byla zamčená. Z důvodu historické hodnoty nebylo možné bránu nějak poničit a dostat se na nádvoří násilím, bylo tedy nutné vyřešit zdlouhavé odemčení brány. Ovšem opravdový problém přišel až za branou. Jak již bylo zmíněno, na nádvoří zámku vede pouze jediný vstup a to přes vstupní průjezd v čelní části nízkého zámku. Tento průjezd má poměrně nízký výškový profil a pro těžkou hasičskou techniku je prakticky neprůjezdný. Druhotný problém také je, že průjezd je v polovině mírně lomený vpravo. Hasičská technika má tedy mnohdy problém projet průjezdem nejen na výšku, ale i na délku. Průjezd je vyfocen na obrázku 4. Na místo zásahu postupně přijela místní JSDH Plumlov a další 4 JSDH v čele z HZS Prostějov. K místu požáru bylo již od vstupní brány rozvinuto útočné vedení, a to jak ze strany nádvoří, tak z vnější strany objektu. I přes velice složité podmínky u průjezdu na nádvoří se podařilo přímo k místu požáru dostat automobilovou plošinu. Přesné místo požáru je označeno na obrázku 5. U tohoto manévru bylo třeba demontovat část podhledu u průjezdu. Díky tomu bylo možné zahájit hašení také z výškové techniky, která byla ustavena na nádvoří. Na celém nádvoří je úplná absence hydrantů. Bylo tedy třeba, zajisti kyvadlovou dopravu vody. Tato kyvadlová doprava byla zajištěna z velkokapacitního hydrantu obce Soběsuky, vzdálené přibližně 2 kilometry. Tyto cisterny vždy stály před průjezdem na nádvoří, odkud bylo natažené hadicové vedení až přímo k místu požáru. I přesto že samotné plnění cisteren bylo

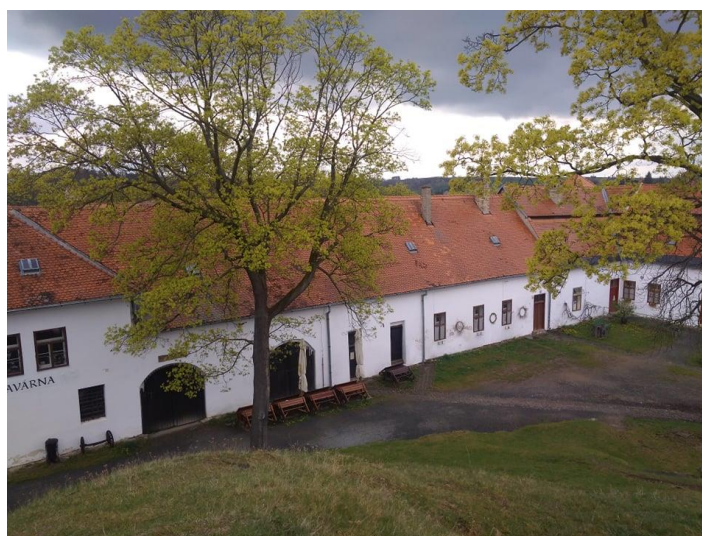
Obr. 8 – Západní křídlo (vlastní)

Západní křídlo – toto křídlo je z velké části tvořeno tzv. Kamenným sálem, který v současnosti funguje jako hospoda s výčepem a s posezením pro návštěvníky. V druhém patře nad Kamenným sálem je kavárna, která také plní funkci příjemného posezení pro návštěvníky. Díky těmto aspektům je v této části nádvoří zvýšené riziko požáru. Za Kamenným sálem jsou šatny a místnosti, které slouží jako zázemí pro účinkující během kulturních akcí a v rohu tohoto křídla jsou veřejné záchody a dílna údržbáře. V případě požáru tohoto křídla lze opět předpokládat vysoké majetkové škody. Na obrázku 8 je toto křídlo vyfoceno ze strany od nádvoří.

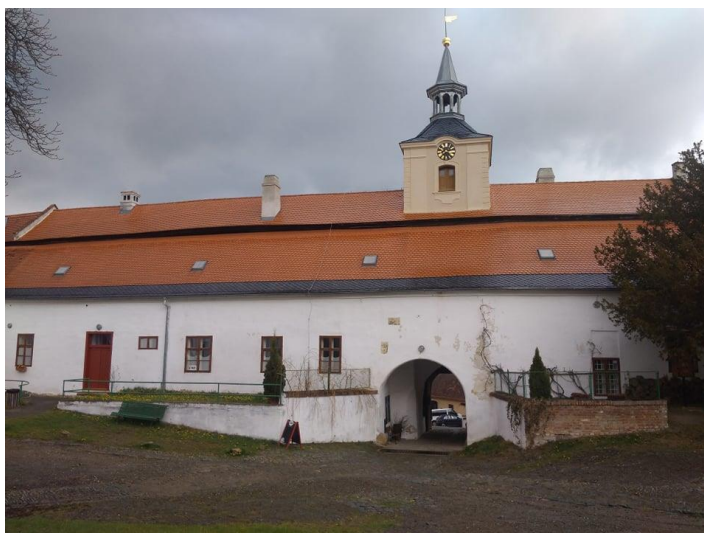
Obr. 9 – Průjezd a pokladna (vlastní)

Pokladna a průjezd – v průjezdu zámku není příliš pravděpodobný vznik požáru. Ovšem v pokladně může být zapojen plynový přímotop, který by teoreticky mohl být zdrojem zapálení. V průjezdu je také malý obchůdek se suvenýry. Zde však opět není riziko nějak vysoké. Tato část je zchycena ze strany od nádvoří na obrázku 9.

Část	Popis	P	N	R
Pokladna	V pokladně je dřevěná podlaha i většina vybavení je z hořlavých materiálů. Pokladna je však v přízemí a pod ní není žádný sklep či suterén. Zdi jsou z nehořlavých materiálů a strop je také z cihlové klenby. Není tedy příliš pravděpodobné, že by se požár rychle šířil či výrazně poškodil jiné části. Iniciační zdroje zapálení se zde využívají zřídka a nejsou zde příliš cenné předměty.	2	2	4
Východní křídlo nízkého zámku	V tomto křídle se nachází kancelář kastelána, zázemí pro personál, kotelna a úložné prostory. V těchto částech je poměrně velké riziko vzniku požáru, vzhledem k jeho využívání a uskladněným věcem. Dá se předpokládat, že požár by se po dřevěné střeše rychle šířil z jedné části do druhé.	4	3	12
Západní křídlo nízkého zámku	V této části je kavárna, hospoda, zázemí pro účinkující na kulturních akcích, veřejné záchody, úložné prostory a dílna údržbáře. Opět je zde poměrně velké riziko vzniku požáru, protože toto křídlo je často využívané a některé části jsou otevřeny široké veřejnosti. Také zde může hrát roli využití těchto prostor. Například v kavárně může být využíváno mnohem více elektrických spotřebičů než v jiných částech. Opět lze předpokládat, že požár by se po dřevěné střeše rychle šířil z jedné části do druhé.	5	3	15

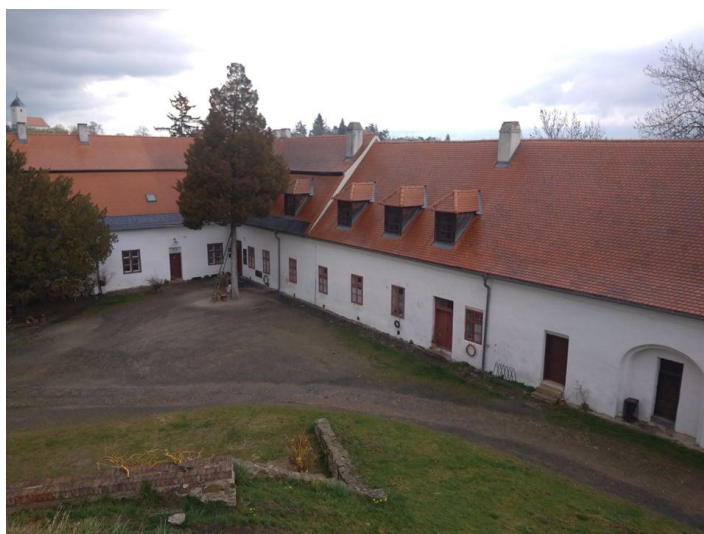
Obr. 10 – Východní křídlo (vlastní)

Východní křídlo - v tomto křídle se nachází kancelář kastelána, kotelna a především úložné prostory. Právě v těchto úložných prostorech vznikl v roce 2016 požár, který byl však poměrně rychle lokalizován a nedošlo k jeho šíření dál po křídle. I přesto, že se tedy může zdát, že vznik požáru je v daném místě nepravděpodobný, nikdy ho nelze zcela vyloučit. Toto křídlo je vyfoceno na obrázku 10.
