Příčiny a způsob řešení povodňových situací v obci Drnovice

Bakalářská práce
2023

Univerzita Tomáše Bati ve Zlíně
Fakulta logistiky a krizového řízení

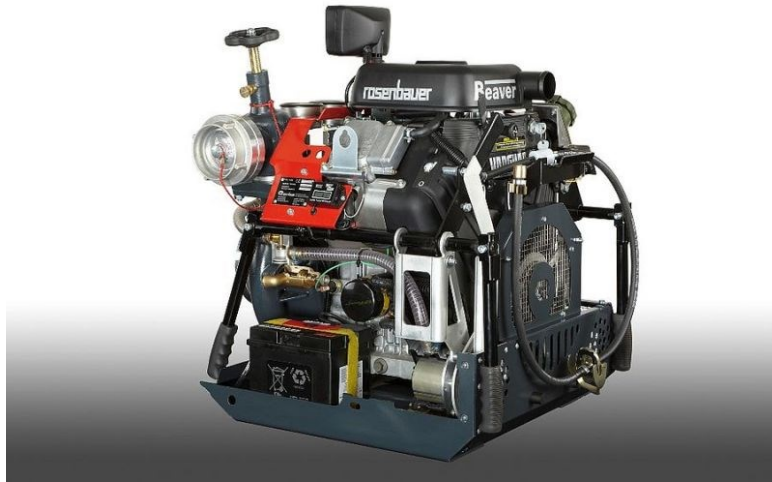
Typy čerpadel a celkově prostředků, které jsou schopny odčerpávat vodu ze zasažených území je velká škála. Hlavním rozdílem mezi jejich typy je pohon. Existují motorové stříkačky, jejímž pohonným agregátem je zážehový, popřípadě vznětový motor, v takových případech jsou známy motorové stříkačky přenosné, plovoucí a kalové. (Kratochvíl, 2009)

Obrázek 6 - Přenosná motorová stříkačka Rosenbauer Beaver (Výzbrojna, 2023)

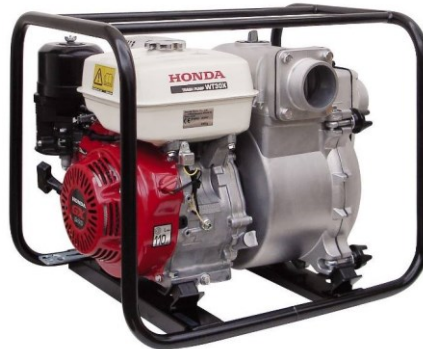
Obrázek 7 - Motorové kalové čerpadlo Honda WT30 X (JSDH Drnovice, 2023)

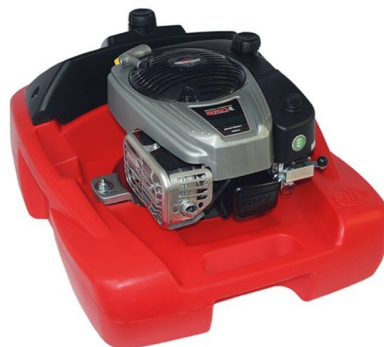
Obrázek 8 – Přenosné plovoucí čerpadlo PH-Poseidon 2 BS (Výzbrojna.cz, 2023)

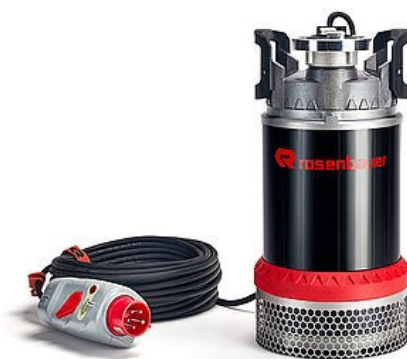
Kalová čerpadla se však vyrábí i v podobě elektrického pohonu a jsou tak vyhovující pomůckou pro čerpání vody ze zatopených šachet.

Obrázek 9 – Kalové čerpadlo Rosenbauer Nautilus (Výzbrojna.cz, 2023)

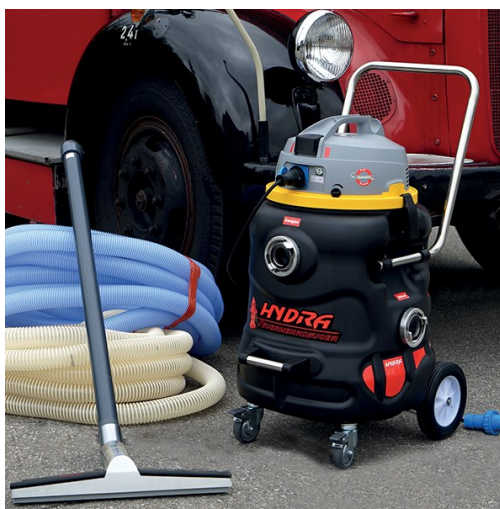
Při povodních nebo vodních technologických haváriích kdy nelze již zbylou vodu odčerpát čerpadlem, přichází na řadu vysavače, které jsou schopné pojmout vodu a udělat tzv. dokončovací práce. Zmíněné vysavače jsou ideální na odsávání zbytků vody z místností, sklepů, garáží. Jejich technické řešení je dokonalé natolik, že jsou schopny pojmout i znečištěnou vodu.

Obrázek 10 – Vysavač HYDRA LIGHT (rossle.cz, 2023)

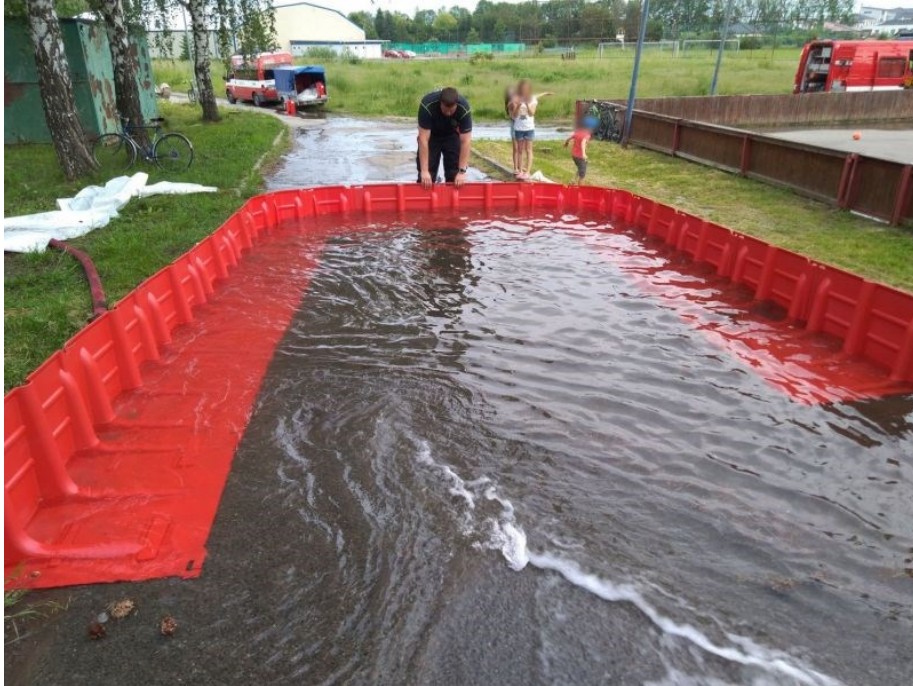
Dvoukomorové pytle jsou zajiště nedílnou součástí povodňových situací, avšak doba pokročila a na trhu se objevila další z možností protipovodňového přehrazení. Za zmínku mohou stát mobilní protipovodňové zábrany, které se používaly a používají při povodních zejména v Praze a povodněmi zranitelných městech. Avšak je zde i varianta levnější a hmotnostně lehčí.

Obrázek 11 – Mobilní protipovodňová ochrana NOAQ Boxwall (Výzbrojna.cz, 2023)

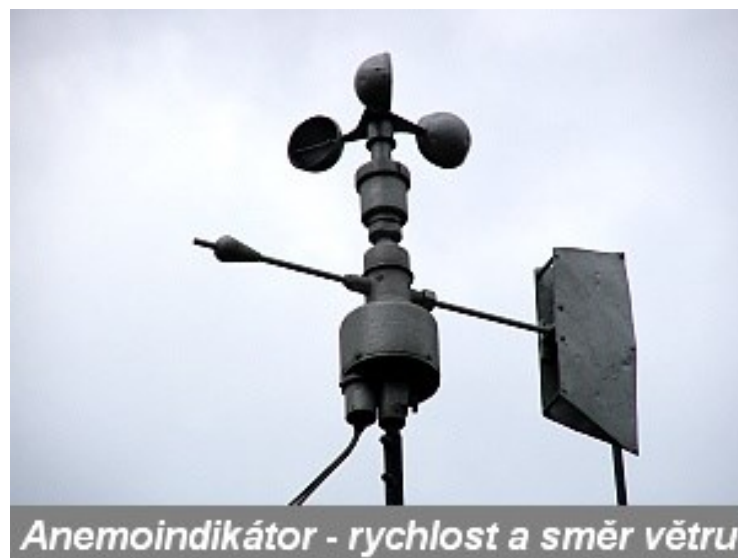
Obrázek 12 – Anemoindikátor – rychlost a směr větru (Meteorologická stanice Maruška - Hostínské vrchy, 2022)

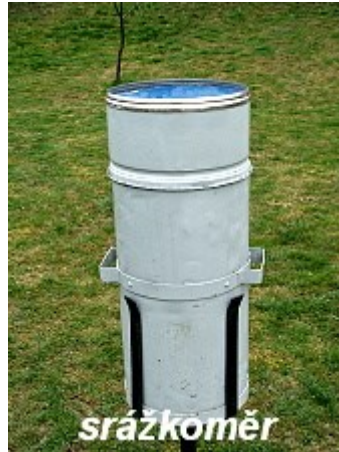
Obrázek 13 – Srážkoměr (Meteorologická stanice Maruška - Hostínské vrchy, 2022)

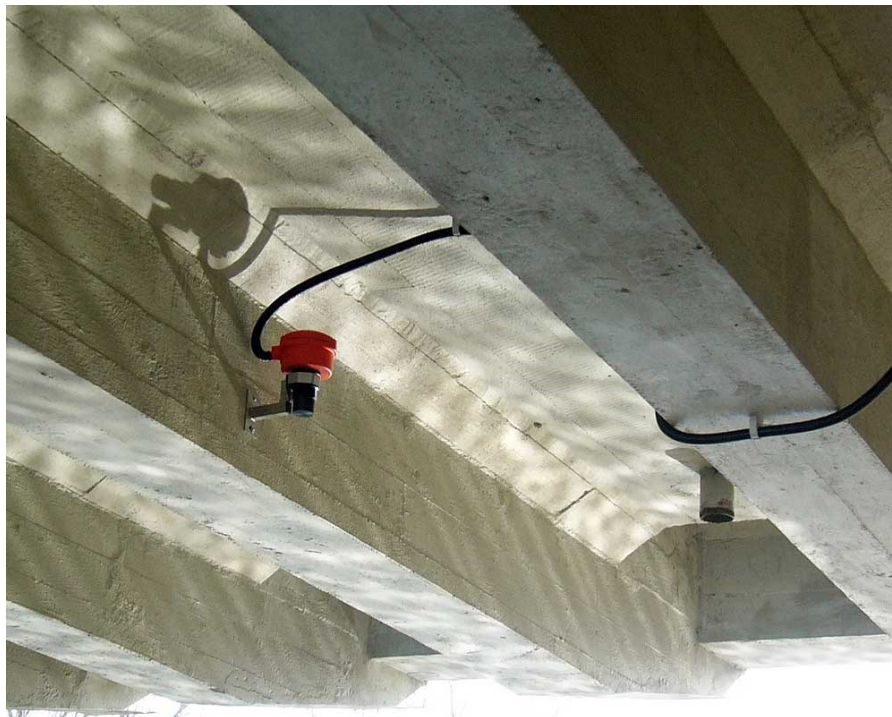
Pomocí limnigrafické stanice je možno sledovat za pomoci čidel stav vodní hladiny v toku řeky. Stanice je schopna přenášet aktuální stav hladiny nebo varovná hlášení a výstrahy nebezpečí vzniku povodní zapříčiněných zvýšením vodní hladiny. (Tesař, Fiedler, Šír, 2014)

Obrázek 14 – Čidlo limnigrafické stanice (Fiedler.comany, 2023)

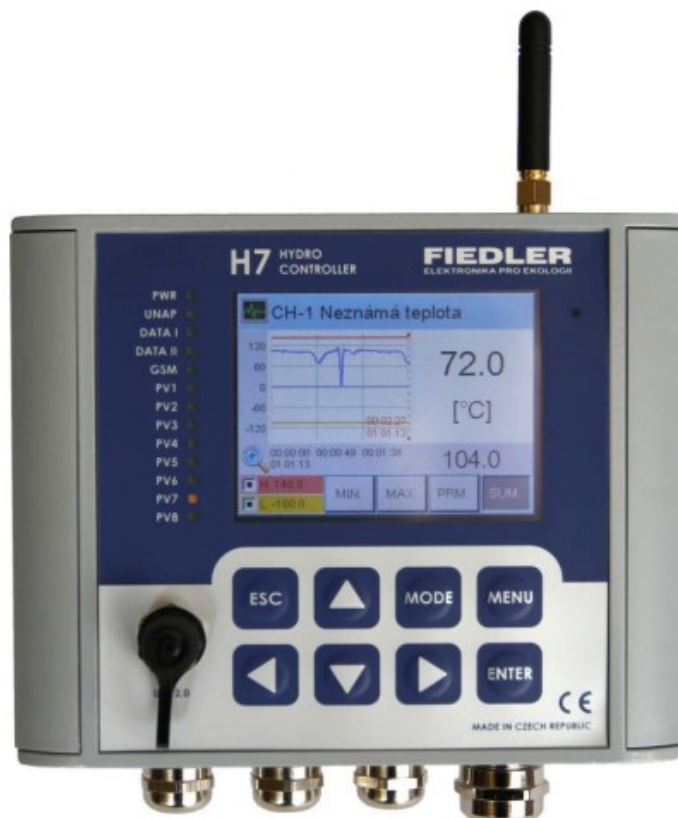
Obrázek 15 – Odolná základní stanice (Tesař, Fiedler, Šír, 2014)

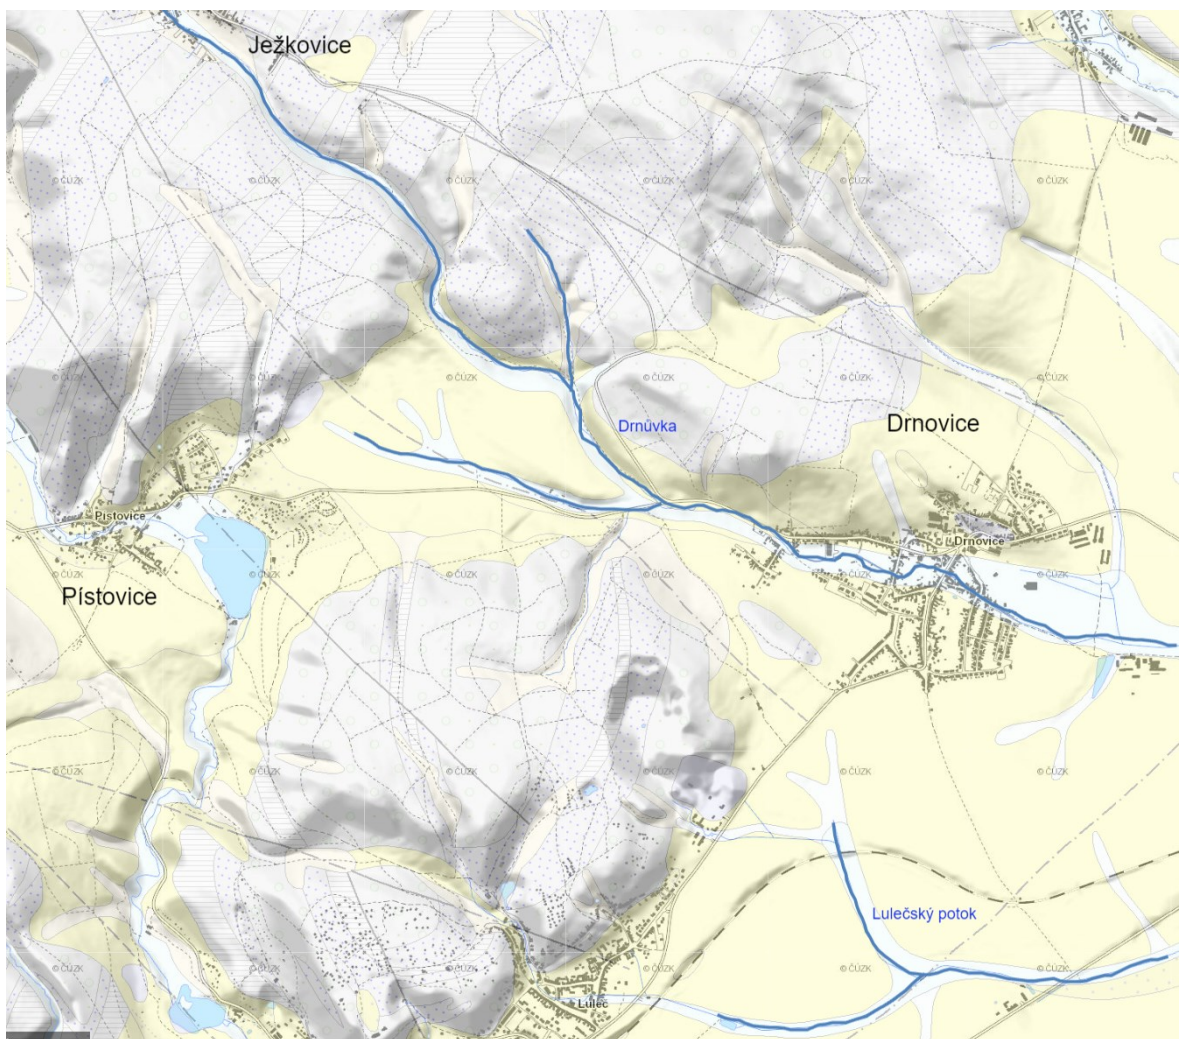
Obcí protéká potok Drnůvka, který pramení v sousední obci Ježkovice nacházející se na Dražanské vrchovině. Vodní tok Drnůvky před obydlenu oblastí obklopuje les a tok se následně vlévá do upraveného říčního koryta v obci pokračující směrem do Vyškova kolem Kašparovského rybníka.

V jižní části katastrálního území obce protéká rovněž velmi okrajově Lulečský potok, jehož trajektorie pokračuje kolem místního hotelu, který sídlí u silnice č. II/430. Koryto potoka dále pokračuje směrem do města Vyškova (Envipartner s.r.o., 2022).

Obrázek 17 – Vodní toky v Drnovicích (Česká geologická služba, 2023)

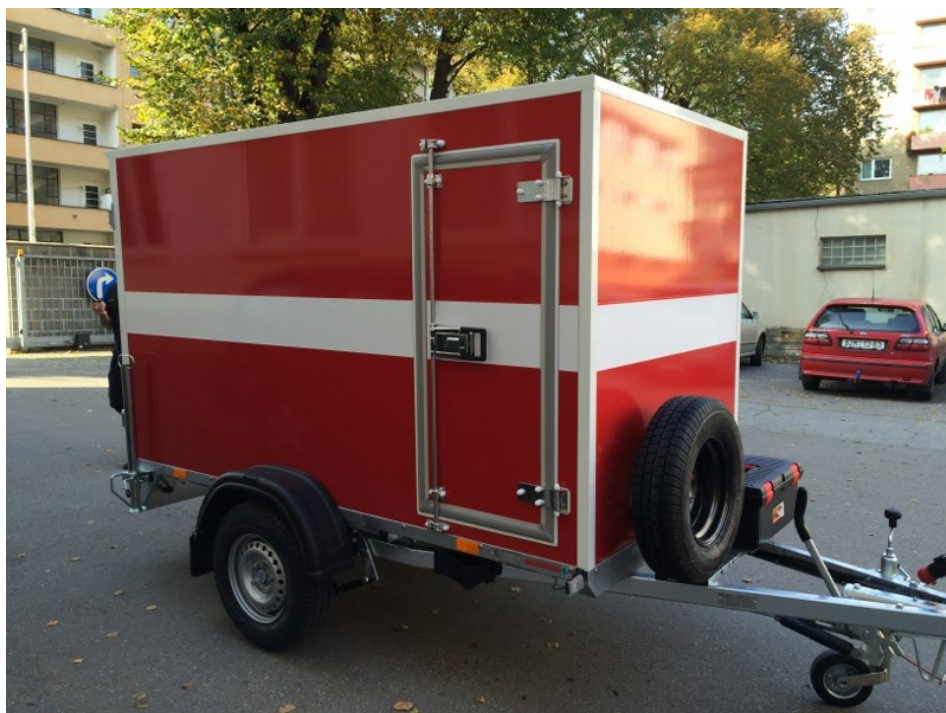
Obrázek 18 – Přívěsný vozík ochrany obyvatelstva (JSDH Drnovice, 2023)

Jedná se tedy o dva rozkládací stany, sadu pivních setů (stůl a lavice), elektrocentrálu, vařiče pro vytvoření občerstvení, příslušenství pro vytvoření osvětlení v místě, barely na pitnou

vodu, hygienický koutek, sirénu, sadu plachet a hřebíků pro zakrytí poškozených střech a další vybavení.

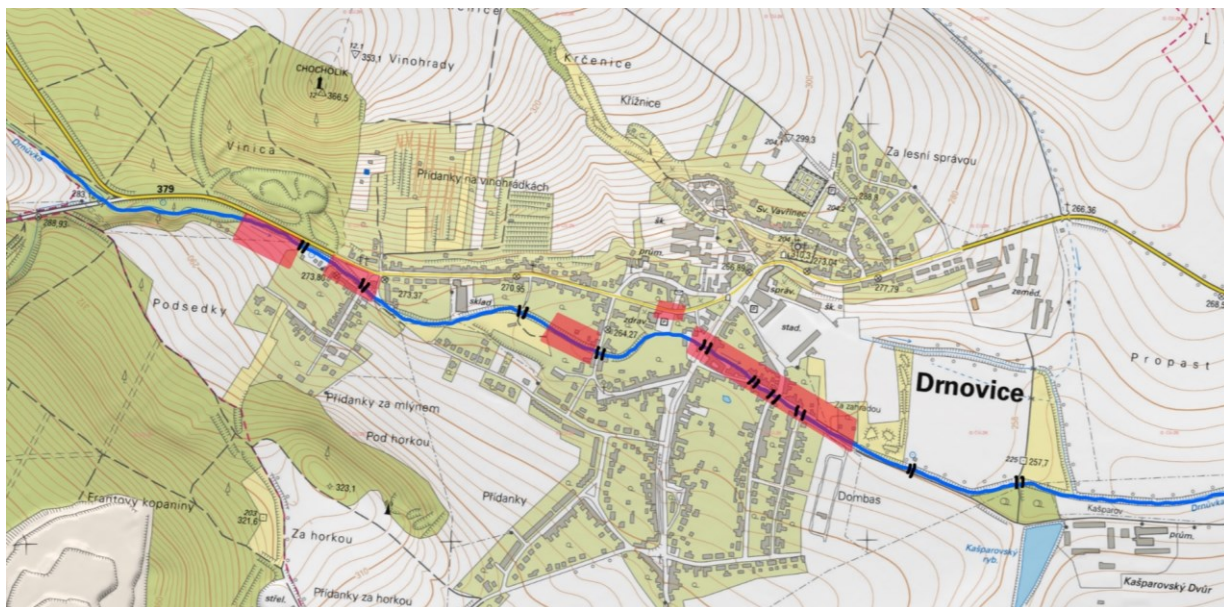
Obrázek 20 – Kritická povodňová místa v Drnovicích (zdroj vlastní, 2023)

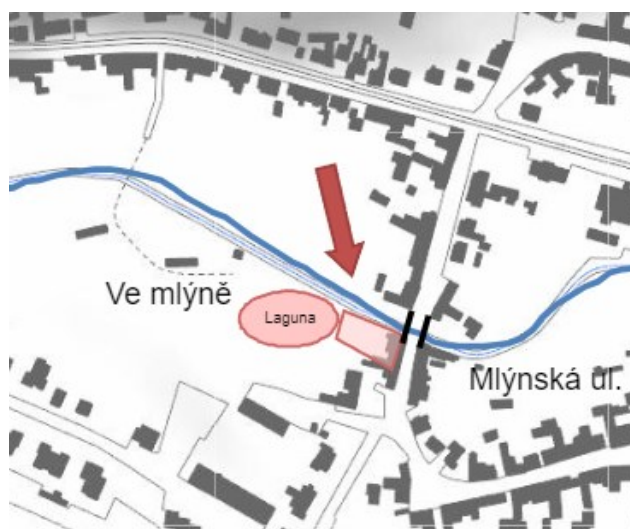
Kritičtější se jeví lokalita Ve mlýně, zde vzniká laguna v důsledku nižšího položení půdy než koryta potoka. Rozliv Drnůvky ohrožuje obydlí dům a jeho zahradu. V blízkosti se rovněž vyskytuje silniční most.

Obrázek 22 – Kritické místo Ve mlýně (zdroj vlastní, 2023)

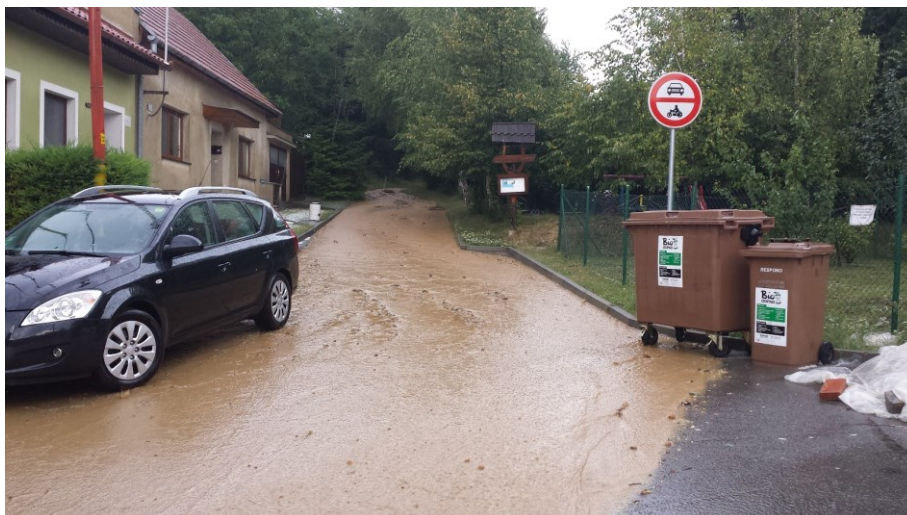
V roce 2014 se zasahovalo v obci u typu události vedené jako „Technická pomoc – Čerpání vody“ téměř desetkrát. První událost připadá k datu 21. 7. 2014, kdy vlivem prudkého deště a ucpání místního odtokového kanálu u Domu s pečovatelskou službou, došlo k zaplavení zahrady. Stejně místo o dva dny později bylo zaplavené znovu včetně místní komunikace č. II/379 vedoucí směrem na Ježkovice. 23. 7. 2014 byla situace komplikovanější, a to z důvodu zaplavení místní komunikace nánosem zeminy z přilehlého pole.

Obrázek 25 – Zaplavená ulice Křivda (JSDH Drnovice, 2014)

Řešení událostí spočívalo k odčerpání vody, pročištění vpustí do místní kanalizace a oplach komunikace. Povodňový rok 2014 pokračoval 31. srpnem, kdy došlo opětovně zatopení stejných lokalit jako v červenci. Navíc k tomu se přidala vodní laguna na zahradě v místní části Donbas. Za uplynulé léto byla půda vysoce nasycena vodou.

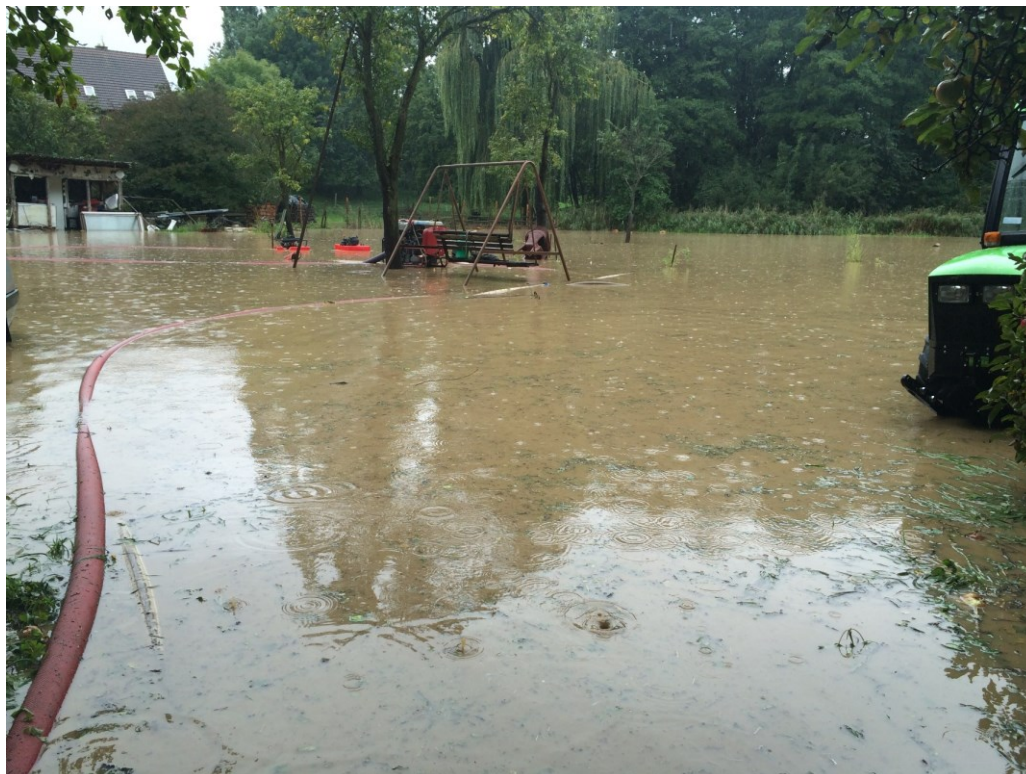
Dramatičtější situace nastala v polovině září, konkrétně 12. 9., kdy vlivem dopoledního dlouhotrvajícího intenzivního deště došlo ke zvednutí toku potoka a následnému vylití v kritickém místě Ve Mlýně, zde se vytvořila laguna 50×20 m.

Obrázek 26 – Laguna v místní části Ve mlýně (JSDH Drnovice, 2014)

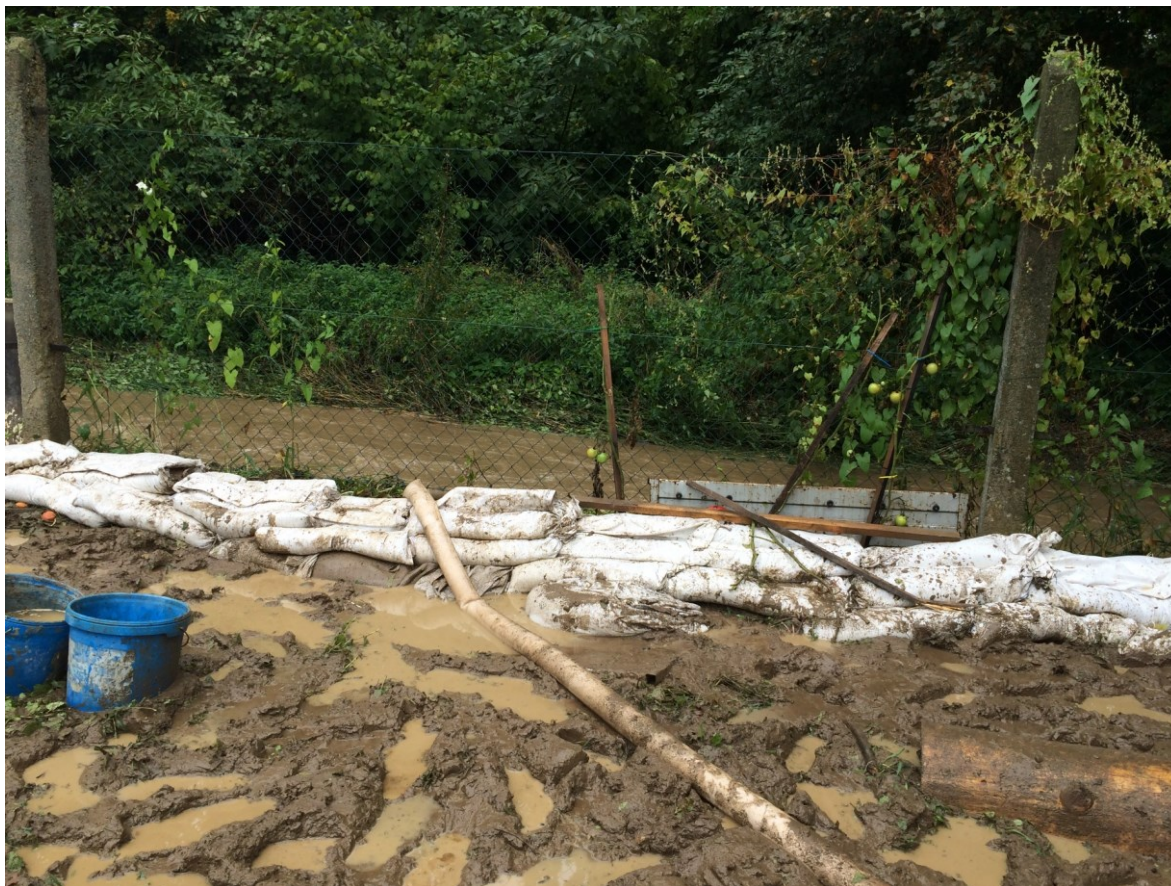
Na základě rozhodnutí velitele zásahu byla na čerpání vody použita všechna dostupná čerpadla. A proti zamezení dalšímu vylití byla vytvořena hráz ze dvoukomorových pytlů viz příloha č. 1. Pro řešení události byla povolána i část jednotek ze 2. stupně požárního poplachu.

Obrázek 27 – Protipovodňová hráz (JSDH Drnovice, 2014)

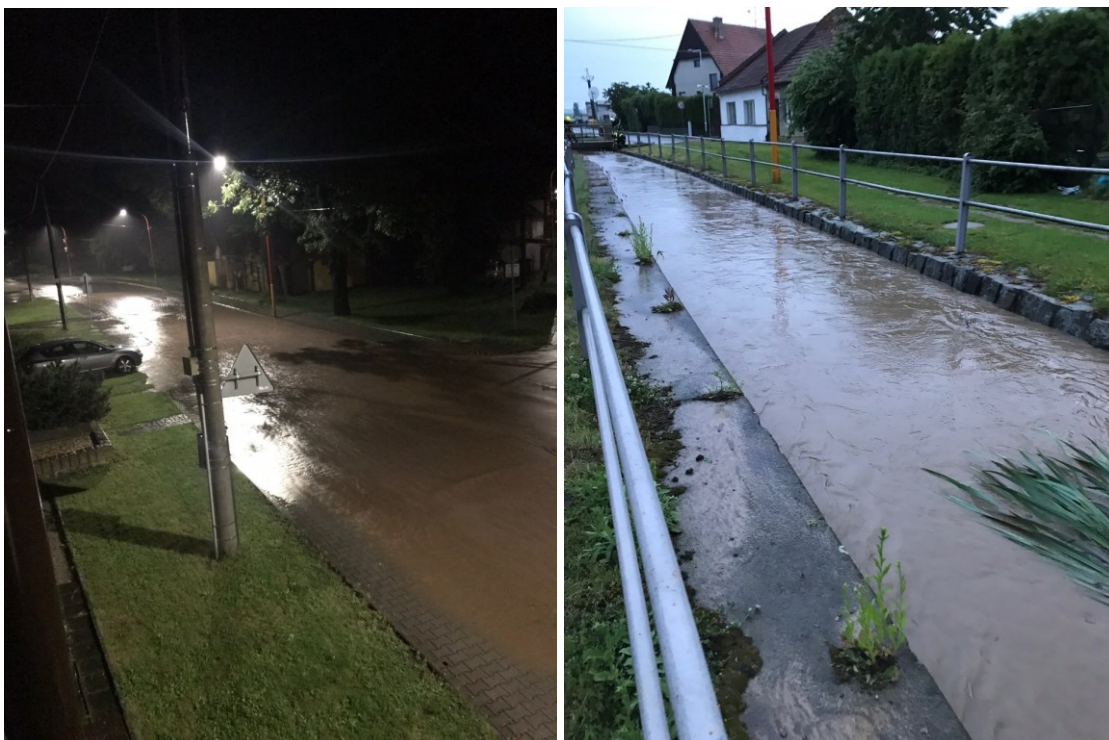
Obrázek 28 – Vpravo, zvednutá hladina potoka (JSDH Drnovice, 2019)

Obrázek 29 – Vlevo, zatopené centrum obce (JSDH Drnovice, 2019)

Téměř o hodinu později bylo ohlášeno zvedání hladiny místního potoka. Na místo byl odvolán dopravní automobil JSDH Drnovice. Během průzkumu bylo zjištěno vylití potoka v centru obce a zaplavení přilehlého parkoviště a rodinného domu viz příloha č. 1. Hasiči provedli vyčištění a zprůchodnění toku od dřevnatých naplavenin u mostů zamezujících průtoku potoka a poté odčerpali vodu se zatopených sklepů. Dále hasiči řešili zaplavení obchodu se stavebninami a místního stadionu. Po odčerpání vody došlo závěrem k oplachu komunikací od naplavených nánosů bahna.

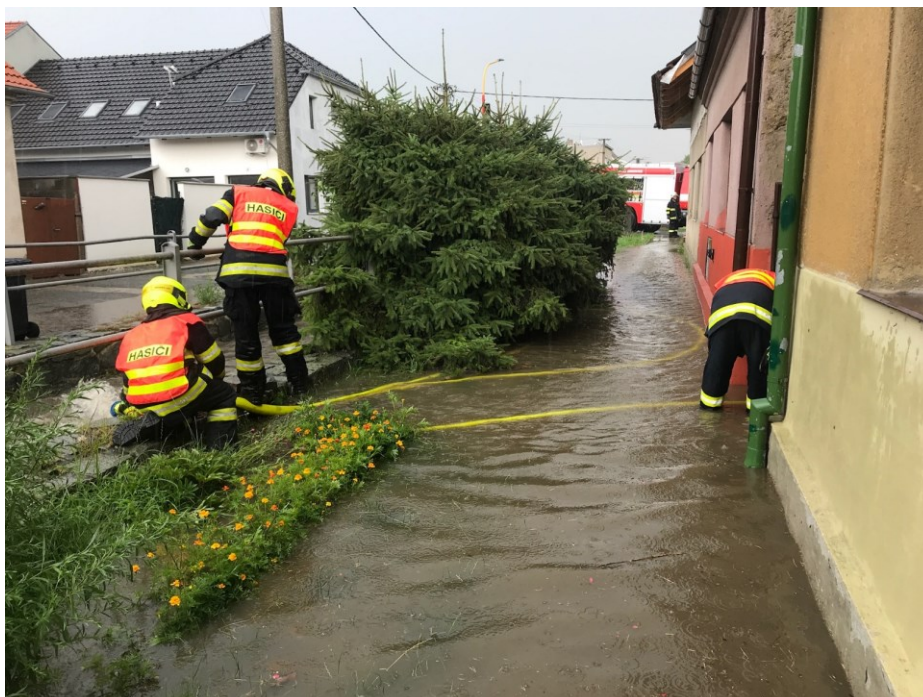
Povodně se Drnovicím nevyhnuly ani v roce 2020. Vesměs se jednalo o stejnou kombinaci již zmíněných povodňových faktorů. Přívalový déšť, zvednutí hladiny vodního toku Drnůvky, vytvoření laguny ve Mlýně, vytvoření laguny u Domu s pečovatelskou službou, vytopené sklepy v okolí potoka. Následovalo odčerpávání vody, použití protipovodňových pytlů, oplach komunikací viz příloha č. 1.

Obrázek 31 – Vylití koryta potoka Trávníky (JSDH Drnovice, 2020)

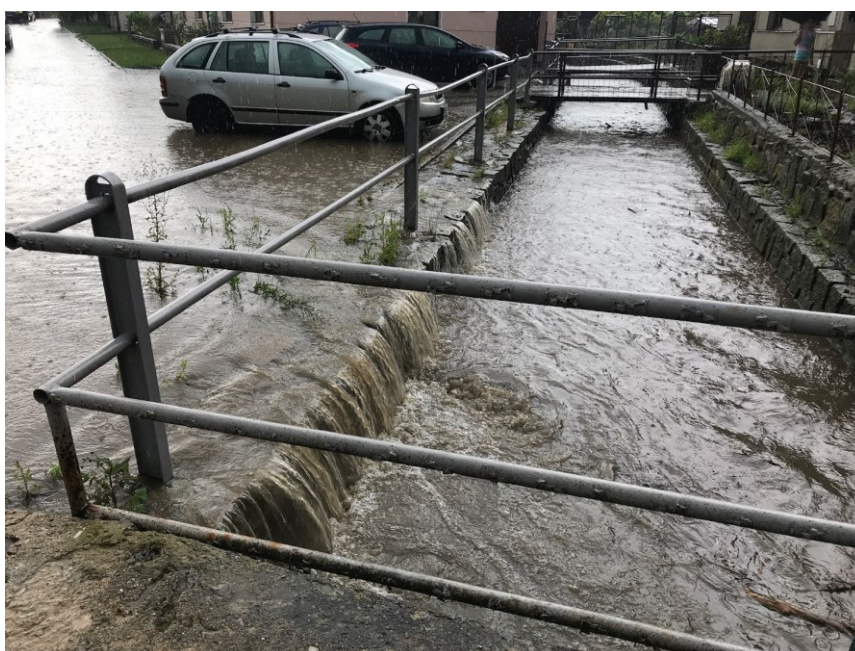
Obrázek 32 – Voda přitékající do potoka (JSDH Drnovice, 2020)

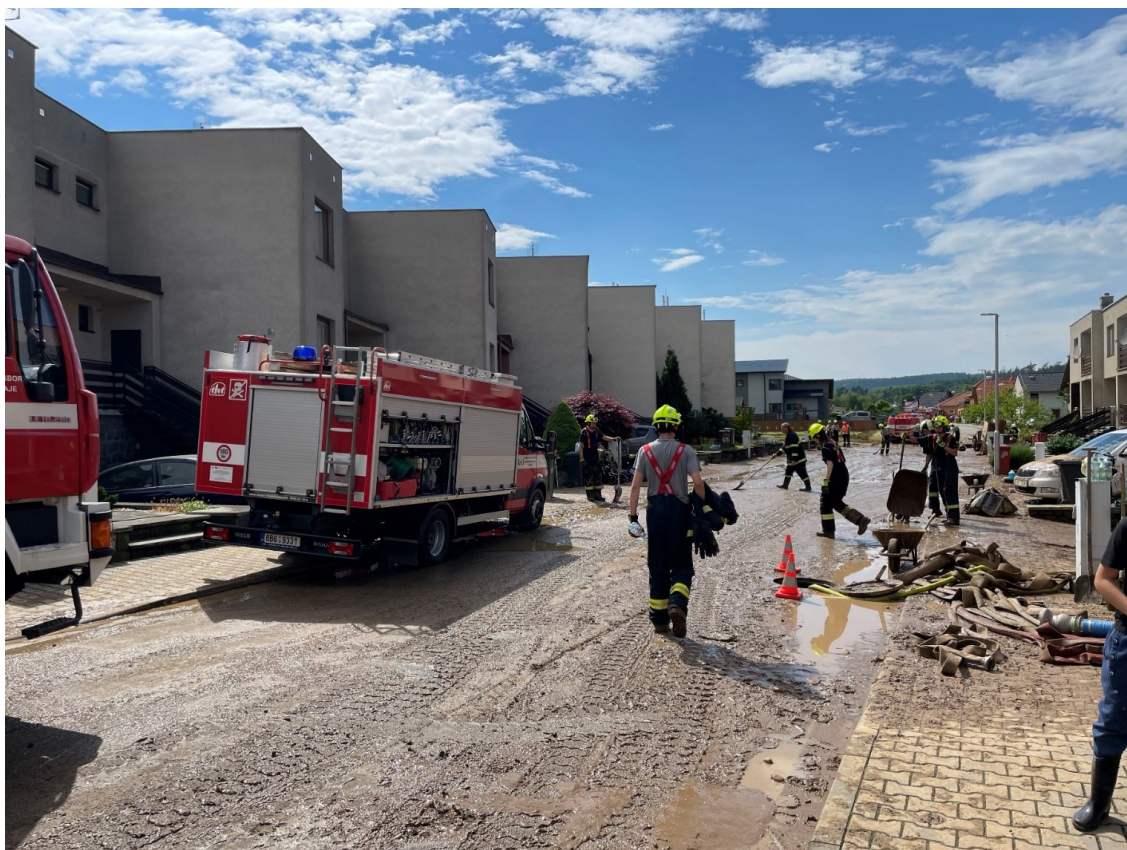
Překvapení však nastalo 11. 6. 2021, kdy okolo 12. hodiny se vytvořila nad Drnovicemi bouřka, jejíž extrémní srážky trvaly téměř 45 minut. V daném časovém horizontu podle statistiky pana Drmoly, který vlastní meteorologickou stanici, spadlo téměř 57 mm srážek. (Drmola, 2021) Následovala velmi vysoká půdní eroze pole v místní části Přídanky. Na poli v té době byla oseta sója. Vlivem eroze došlo k zaplavení vody s blátem místní komunikace a celkem 20 rodinných domů. Voda rovněž zaplavila další domy v Mlýnské ulici, opakovaně silnici u Domu s pečovatelskou službou, stadion a místní mateřskou školku (příloha č. 2).

Obrázek 33 – Zaplavené Přídanky (JSDH Drnovice, 2021)

V obci téhož dne zasahovalo 14 jednotek požární ochrany a odhadem 70 hasičů. Následky byly odklizeny ještě druhý den. Hlavními činnostmi byla evakuace majetku ze zatopených sklepů, čerpání vody a oplach komunikací.

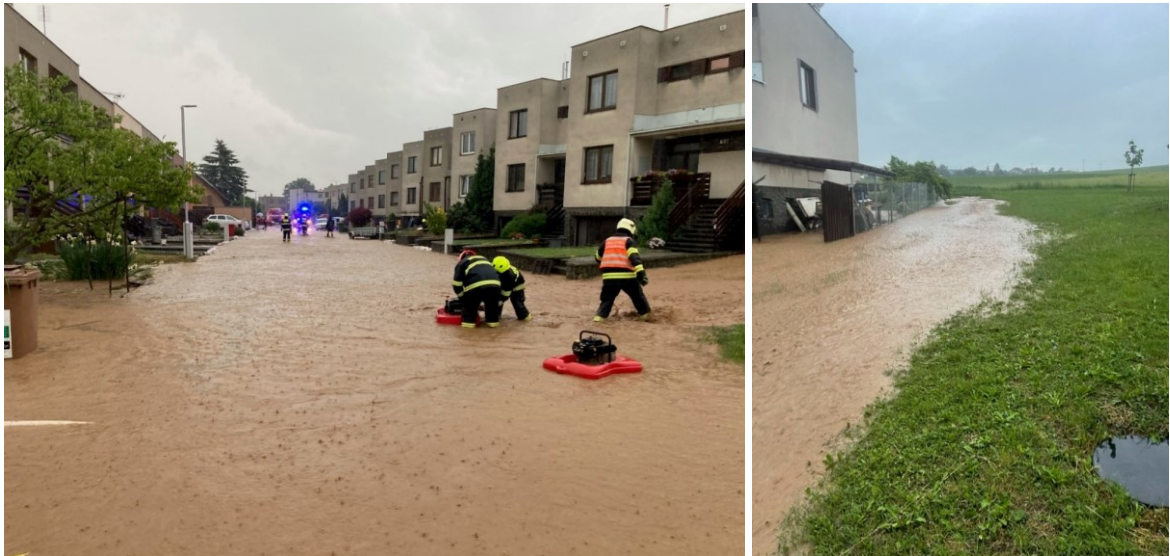
Následující den ráno 22. 6. 2021 přišla další průtrž o spadu 14 mm (Drmola, 2023). V této chvíli došlo k další erozi z pole, která zaplavila kompletně celou komunikaci spolu s přilehlými rodinnými domy, včetně Mlýnské ulice.

Obrázek 34 - Zaplavené Přídanky (JSDH Drnovice, 2021)

Obrázek 35 – Přitékající voda z pole (JSDH Drnovice, 2021)

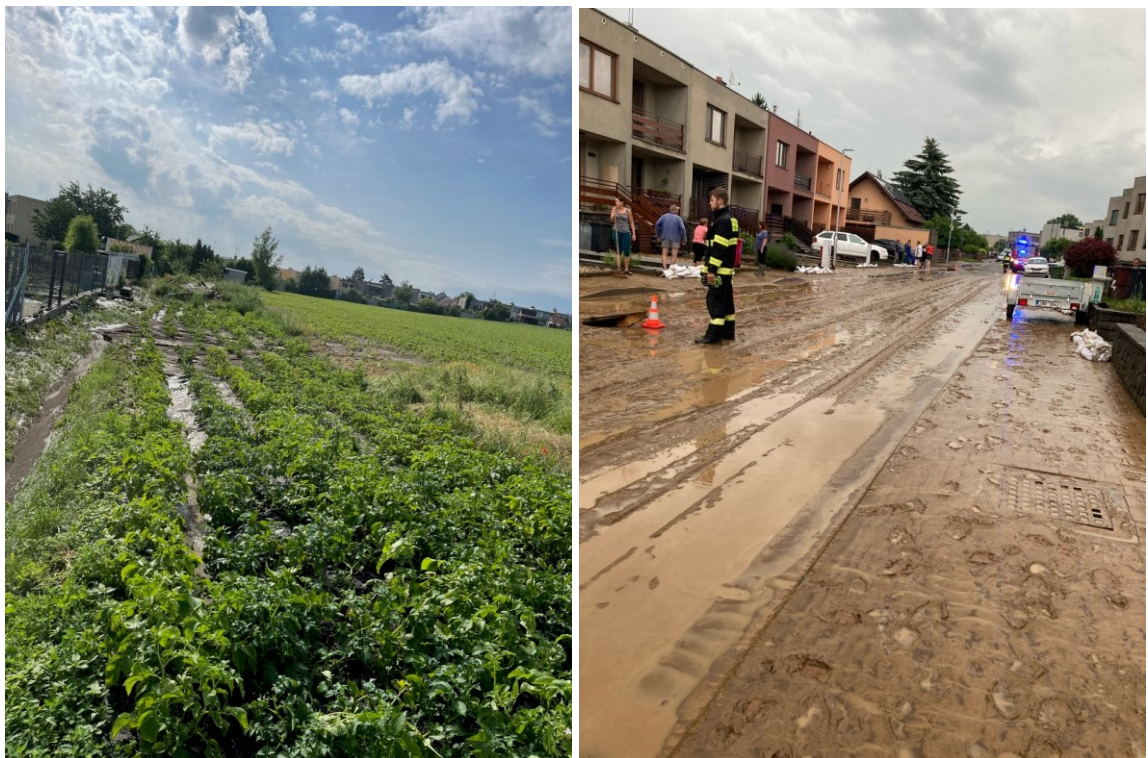
Obrázek 36 – Vpravo, zaplavené Přídanky (JSDH Drnovice, 2021)

Obrázek 37 – Vlevo, půdní eroze (JSDH Drnovice, 2021)

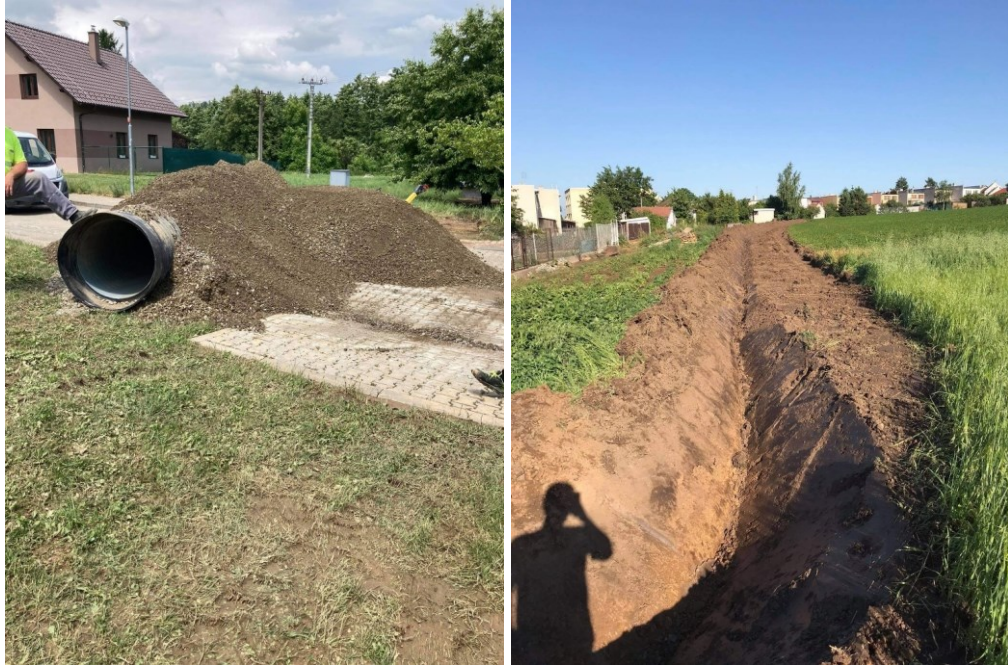
Po trojnásobném zaplavení této místní části v tak krátkém časovém období se obec rozhodla ke krizovým opatřením a na základě §177 stavebního zákona 183/2006 Sb. k vytvoření provizorního protipovodňového valu, který svedl vodu odtékající z pole do potoka.

Obrázek 38 – Vpravo, provizorní strouha (JSDH Drnovice, 2021)

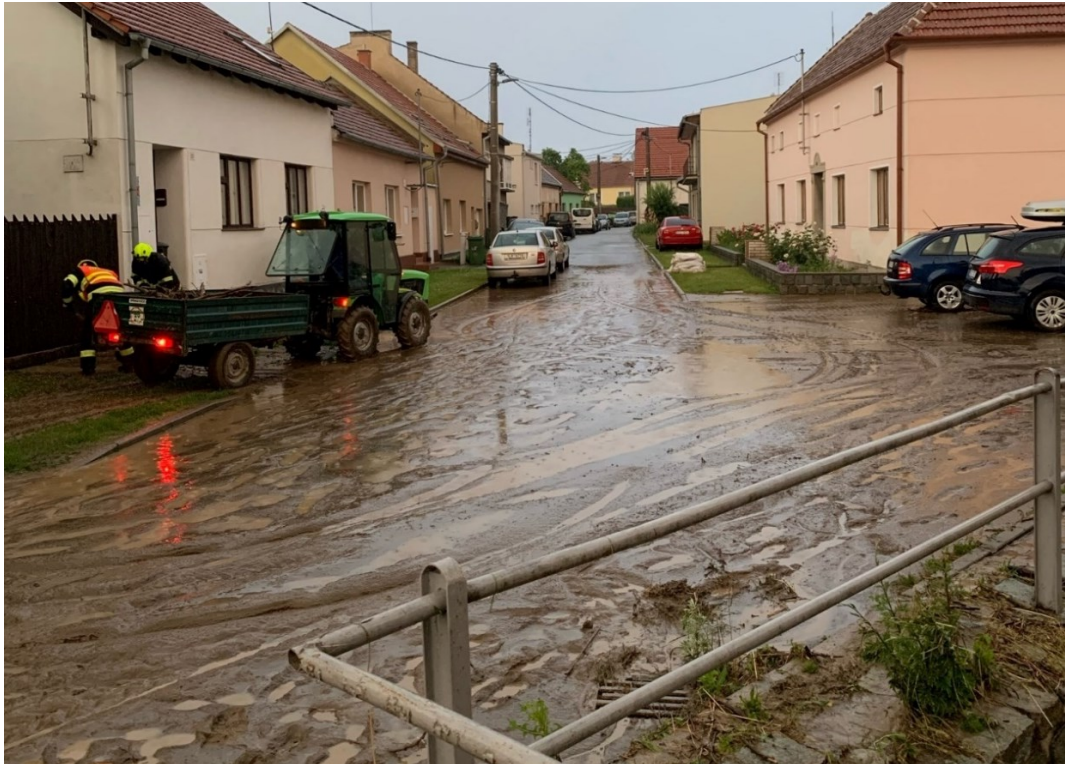
O den později 23. 6. 2021 dorazila do Drnovic v nočních hodinách další bouřka. Protipovodňový val se prověřil jako dostatečný, avšak svedená voda zatopila další pozemky a obydlí ve mlýně. Došlo také k vylití potoka v Trávníkách a spodní části Donbasu.

Obrázek 40 – Zatopené Trávníky (zdroj vlastní, 2021)

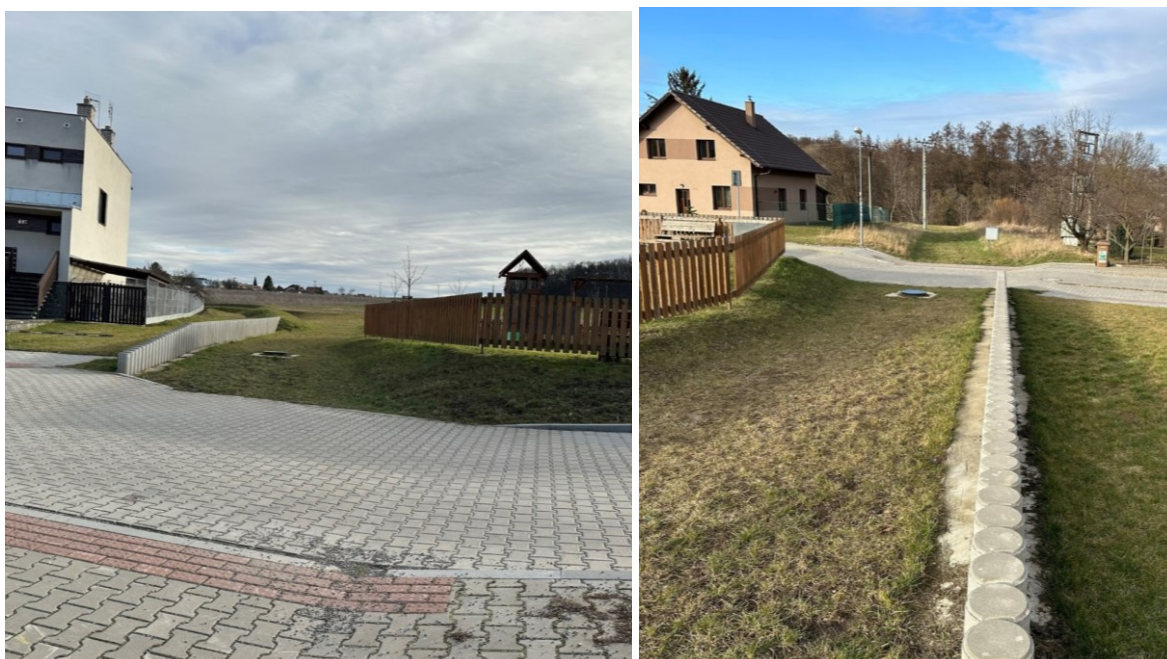
V místní části Přídanky byly provedeny zemní úpravy silnice a vystavění betonové zídky sloužící k odtoku vody z pole do potoka. Okraj pole byl přehrazen od rodinných domů a sveden do zmíněné odtokové cesty.

Obrázek 41 – Vpravo, směr odtoku vody z pole (zdroj vlastní, 2023)

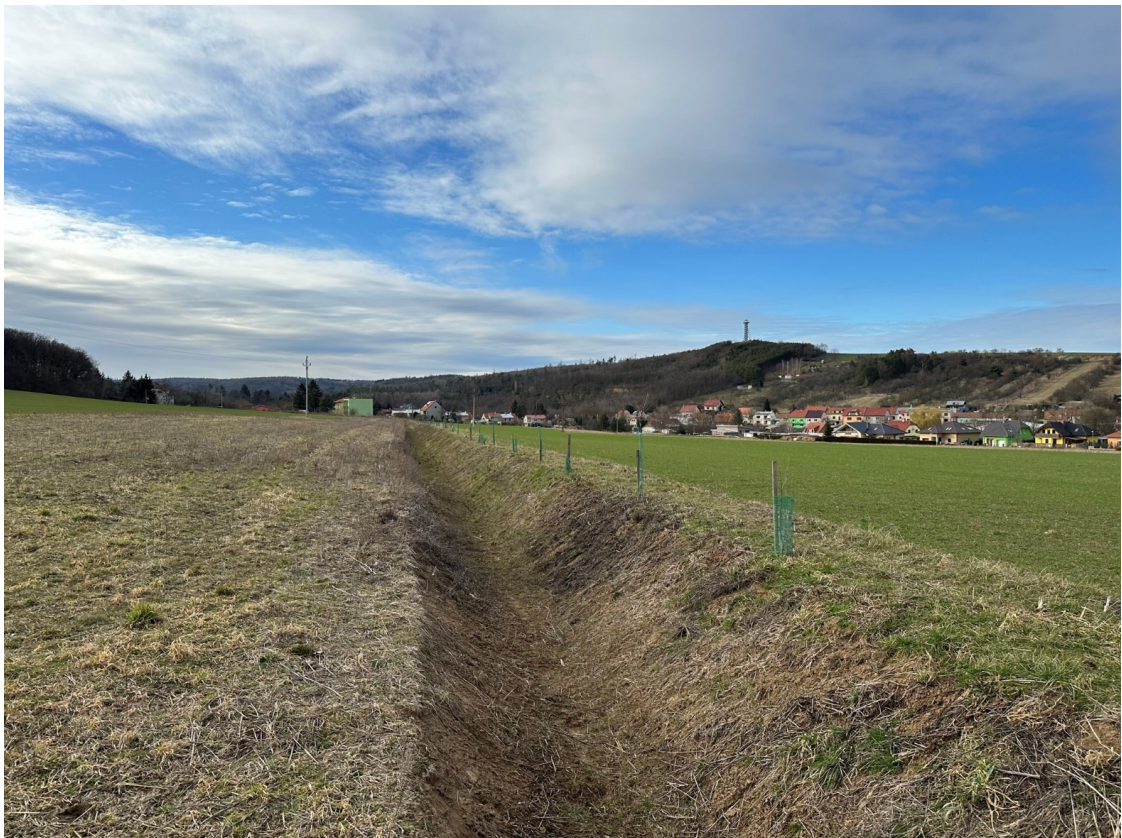
Na poli za Přídankami byl zbudován remízek společně s výsadbou stromů. Toto opatření má zabránit erozivním vlivům dešťových srážek na zeminu. Remízek byl zbudován po celé délce pole a chrání tak před nekontrolovaným odtokem vody do obydlených domů ležící na jeho hranici. Tato opatření vzešla na základě pozemkových úprav koordinovaných po zasednutí komise životního prostředí.

Obrázek 43 – Vybudovaný remízek (zdroj vlastní, 2023)

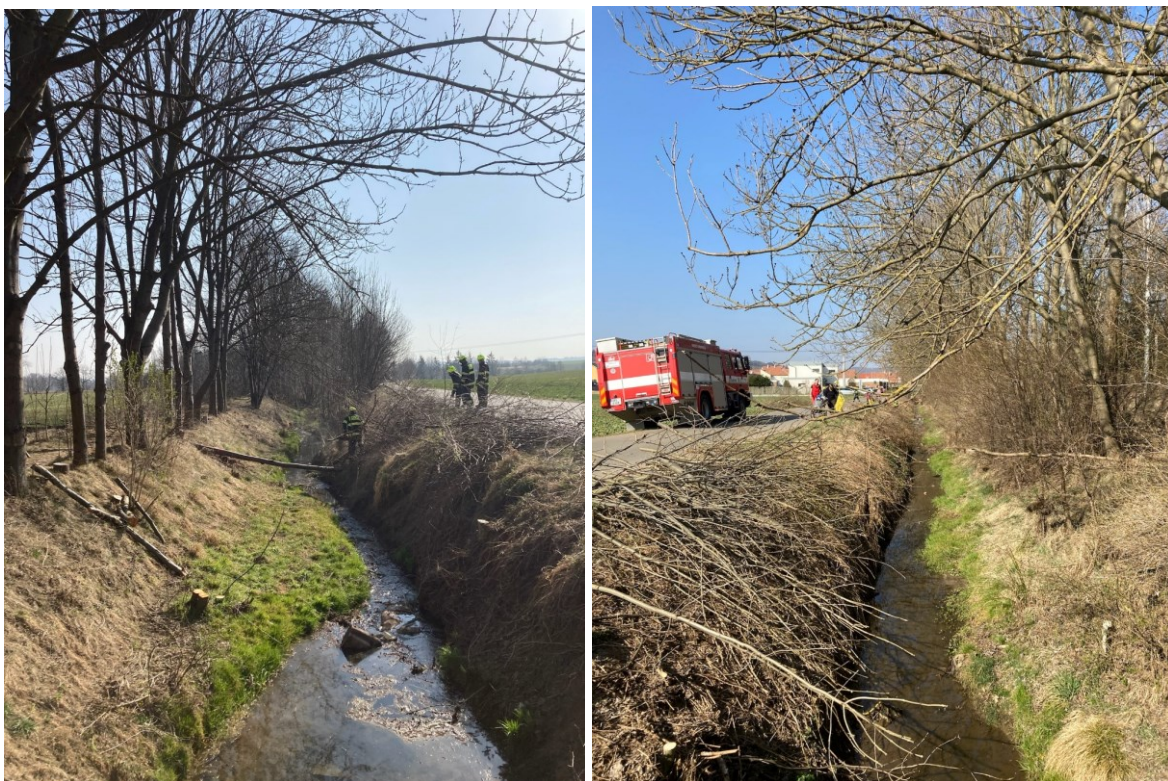
Obec Drnovice i na úkor svých nákladů prokazuje snahu odstranit přebytečné překážky ve vodním toku, a to jak za použití těžké techniky, tak využití lidské síly. Společně s jednotkou SDH a dobrovolníky v minulém roce obec zajistila brigádu na vyčištění koryta Drnůvky. Pokouší se tak eliminovat nebezpečí spojená s vodním tokem.

Obrázek 44 + Obrázek 45 – Brigáda na pročištění koryta (JSDH Drnovice, 2021)

Koryto potoka je pravidelně čištěno, zde však přichází na řadu odpovědnost za stav koryta, ta však připadá na společnost Lesy ČR jako vlastníka. Zde obec naráží na jeden se základních problémů, správce vodního toku není ochoten přímo se zapojit do spolupráce a odkazuje se na fakta, že v rámci životního prostředí nálety a jiné rostliny do potoku prostě patří.

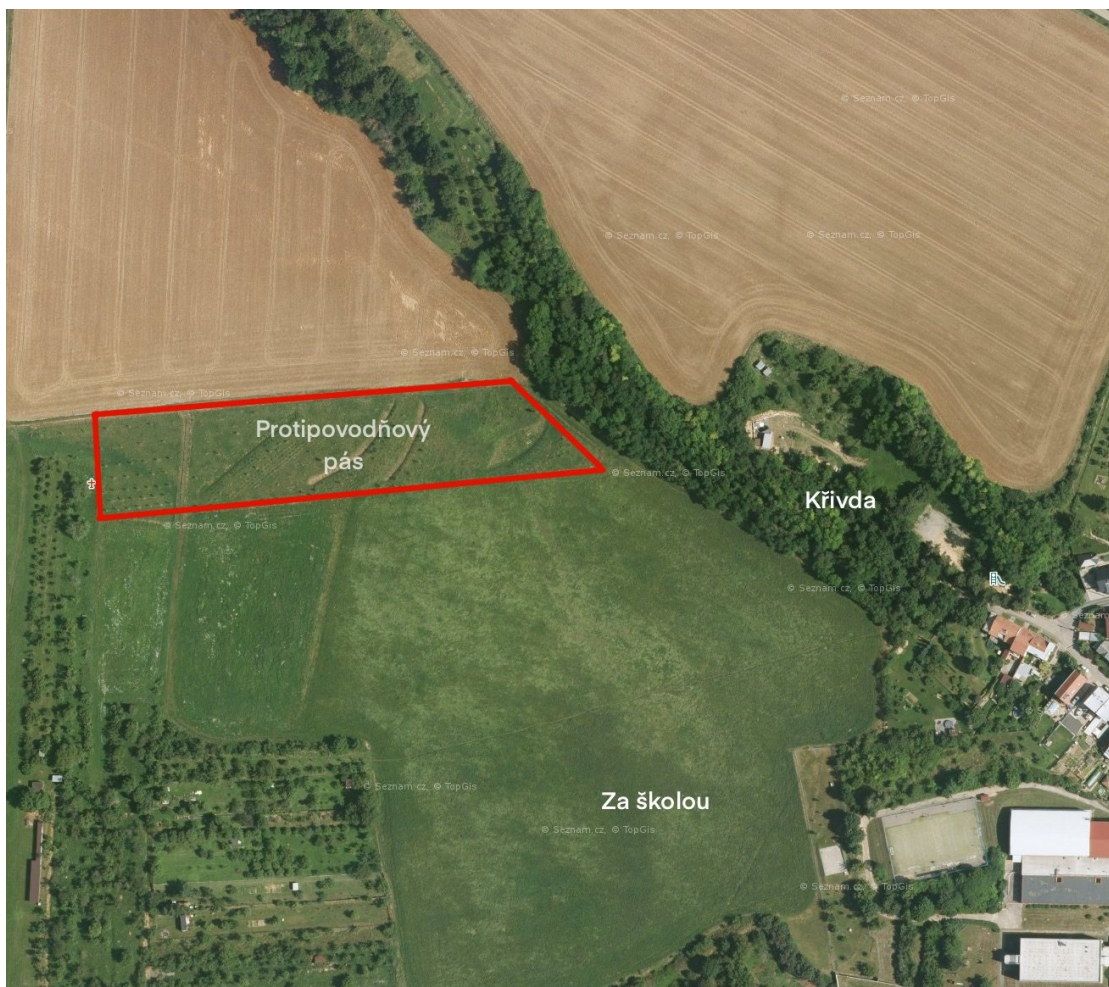
Je nutno uznat, že obec společně s komisí životního prostředí má snahu proti povodním bojovat. Proto za místní základní školou, konkrétně na přilehlém poli, zbudovala protierozní remízek, kterým se zvlínil povrch zeminy, tím dojde ke zpomalení odtékající vody, ne-li zadržetí. Součástí remízku je vysazena vegetace.

Obrázek 46 – Vybudovaný protipovodňový pás (zdroj vlastní, 2023)

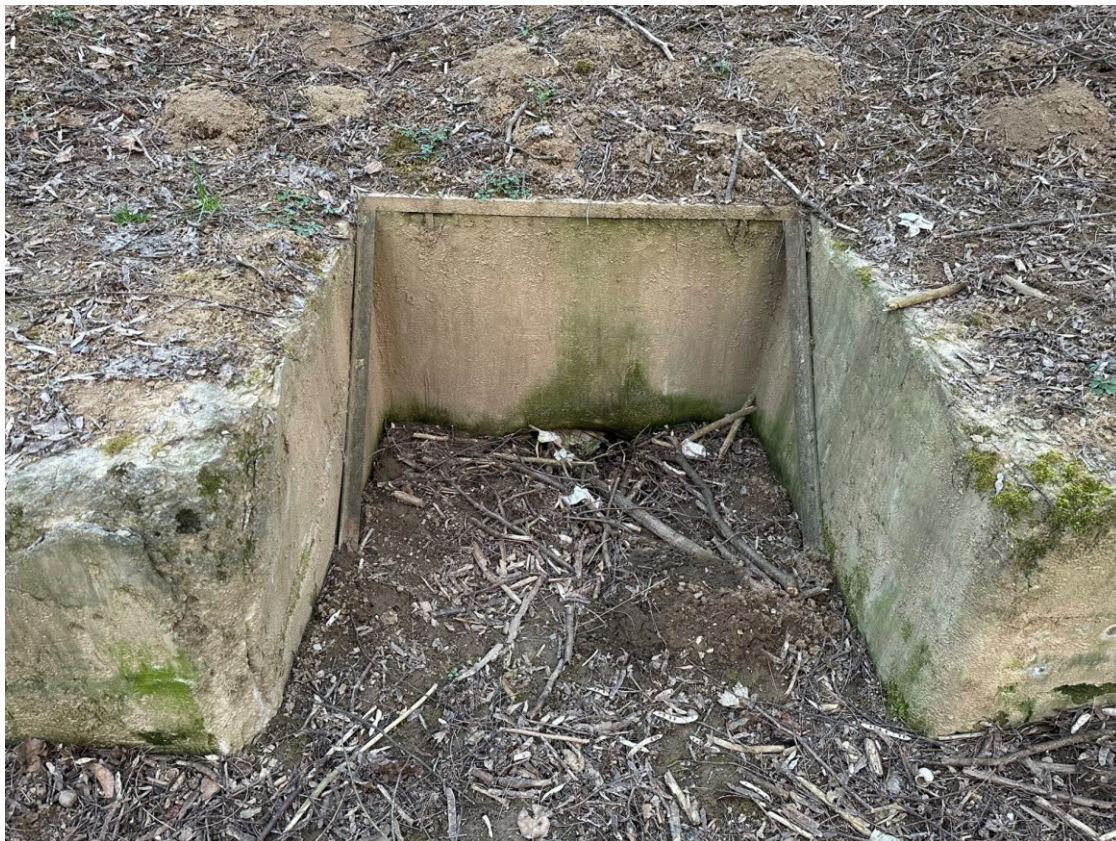
Obrázek 47 – Vpust' pro odtok vody - Křivda (zdroj vlastní, 2023)

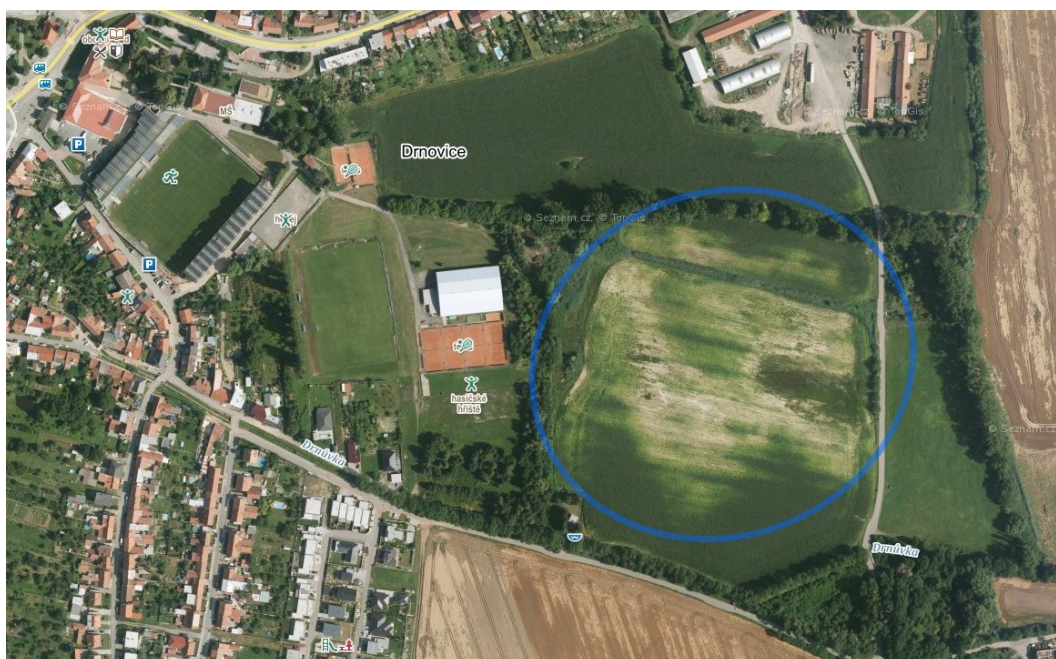
V historii za obcí byly přírodně vytvořené mokřady, a i podle leteckých záběrů je patrné, že voda se v místě i nadále koncentruje jako v nejnižším bodě. Naskytá se tak možnost poslat vodu obcí tak, aby neudělala škody, a to kanalizačním řešením.

Obrázek 54 –Letecké snímky Mapy.cz na historické mokřady (zdroj vlastní, 2023)
